جسر وادي الكوف: تقييم إنشائي ميداني وتوصيات استباقية لضمان السلامة الهيكلية وتجنب الانهيار

مصطفى الزروق التاغدي، ياسر عامر العبيدي

WADI KUF BRIDGE: IN-SITU STRUCTURAL EVALUATION AND PROACTIVE ENGINEERING RECOMMENDATIONS FOR ENSURING STRUCTURAL INTEGRITY AND COLLAPSE PREVENTION

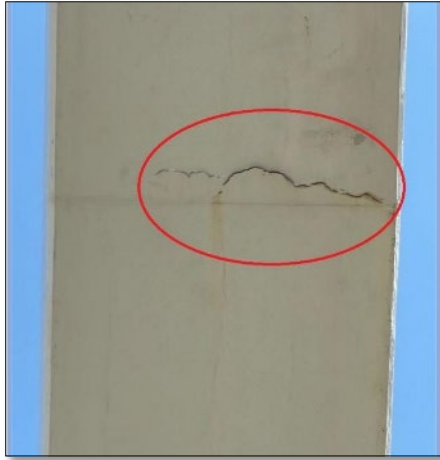
- **تصدعات في الشدادات المائلة:** تمت ملاحظة تصدعات طولية وأفقية في الشدادات الخرسانية المائلة كما هو مبين في الشكلين (4 و5)، وهو ما قد يعكس وجود إجهادات مرتفعة، أو يكون علامة على بدء حدوث تآكل داخلي في أسلاك الشد الفولاذية.

الشكل 4: التصدعات العرضية في الشدادات.

• إصلاح التصدعات الخرسانية: يجب اصلاح التصدعات وبالأخص الموجودة في الشدادات المائلة لمنع تسرب المياه والهواء إلى الاسلاك داخل الشدادات، مما يوقف أو يبطئ زحف الصدأ.

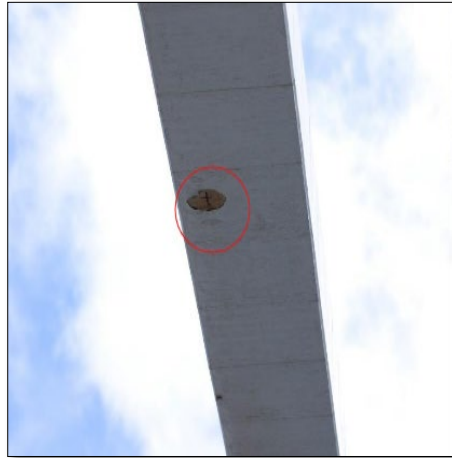
- **غياب نظام المراقبة:** النظام الحالي لمراقبة الجسر غير فعال في الوقت الراهن بسبب نقص الصيانة، مما يستدعي القيام بتقييم شامل لوضعه، وعدم وجود برامج صيانة وقائية دورية فعّالة. تم إغلاق الجسر مؤقتاً عام 2017 كإجراء احترازي بعد تقارير عن التصدعات [4]، ثم أُعيد فتحه جزئياً مع منع الشاحنات الثقيلة. لكن هذه الإجراءات كانت ردود فعل محدودة، ولم تُتبع ببرنامج مراقبة طويل الأجل. الشكل (4) يوضح التصدعات العرضية التي قد تدل على ارتخاء الشدادات وكذلك التصدعات الطولية كما في الشكل (5) التي قد تكون، كما ذكر سابقاً، مؤشراً على بدأ الصدأ لأسلاك الشد الفولاذية.

الشكل 5: التصدعات الطولية في الشدادات.

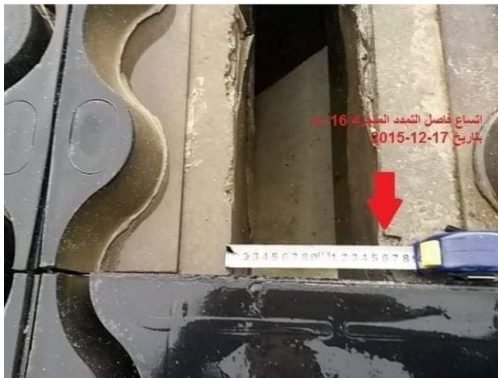
- **فواصل التمدد ومدى تموضعها:** لوحظ تمدد في الفاصل الموجود في الجسر كما هو موضح في الشكل (6) وهذا ما صرح به المهندس زكريا نتفه الذي كان ضمن الفريق المكلف من مصلحة الطرق والجسور عام 2015 لإعداد دراسة فنية لتقييم الجسر، حيث أكد على تمدد الفاصل، فحسب الخرائط الاصلية للجسر يبلغ مقدار هذا الفاصل 10سم، وتمدد ليصبح 16سم بتاريخ 2015/12/17م [3]. وهذا التمدد قد يكون بسبب تأثيرات الزمن (الزحف والانكماش).

الشكل 6-ب: تمدد الفاصل [3].

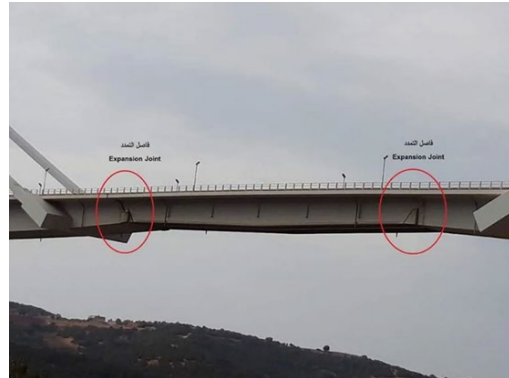
الشكل 6-أ: فاصل التمدد [3].

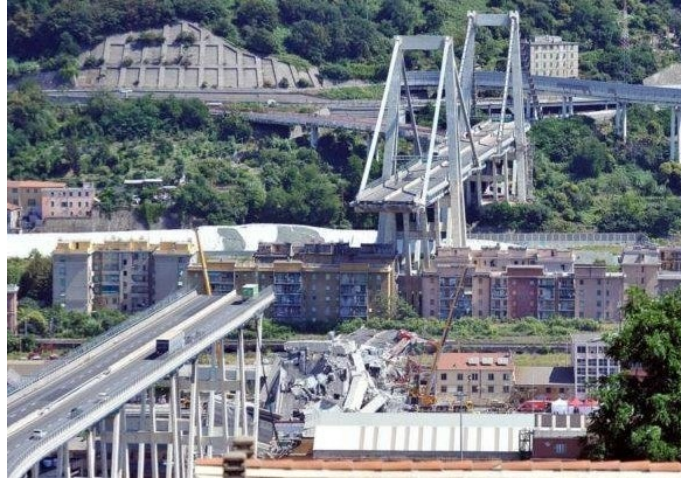
يتقاطع هذا السيناريو مع ما حدث في جسر موراندي، الذي انهيار في أغسطس 2018 بعد أكثر من 50 سنة من الخدمة شكل (7)، وأسفر عن مقتل 43 شخصًا. أثبت التحقيق أن التآكل الداخلي للأسلاك الفولاذية حوالي 40% من مقطعها وإهمال الصيانة كانا السبب الجذري للكارثة [2]. ومن المفارقات أن تقنيات التصميم التي اعتمدها موراندي، كإحاطة الاسلاك الفولاذية بالخرسانة صعبت عمليات التفتيش وكشفت عن المشاكل بعد فوات الأوان، وبالنظر إلى التشابه الكبير في التصميم والعمر الإنشائي بين الجسرين، فإن جسر وادي الكوف قد يكون معرضًا لنفس المصير إن لم يتم التدخل العاجل.

الشكل (7) جسر بولسيفيرا بعد الانهيار [5].
